Rehabilitación tuberías de producción campo Casabe, Yondó-Antioquia

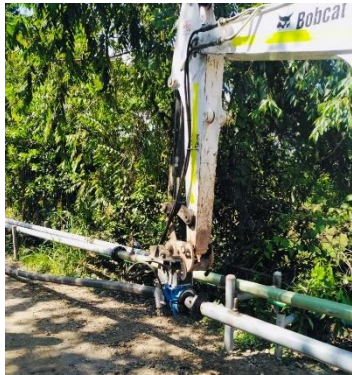
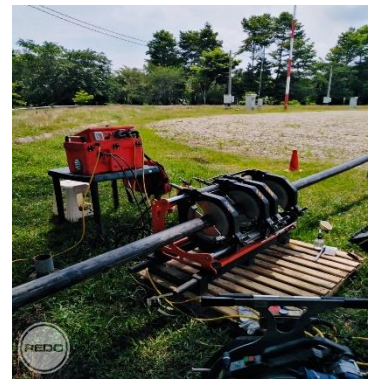
El campo Casaba está ubicado en el Magdalena medio, históricamente las tuberías de producción de crudo han sido afectadas drásticamente por la arena y la corrosión interna. Como solución se implementó el uso de liner interno de HDPE 100, para garantizar la continuidad operativa, la conservación del medio ambiente y la buena relación con la comunidad, esta había sido afectada previamente por las continuas fallas en las líneas de producción. Se realizó la rehabilitación en las tuberías en diferentes sitios del campo y en diversos pozos con condiciones y características de operación variada como, H₂S, CO₂, arena etc. Se utilizó la técnica de empuje para rehabilitar los diferentes pozos y termodeformación para las uniones.

Como pioneros en la rehabilitación de líneas en el sector de producción de crudo, el resultado ha permitido la continuidad operativa con ahorros significativos en mantenimiento preventivo y correctivo, así como la disminución de producción diferida por falla y fugas de crudo.
