## Rehabilitación tramo de Oleoducto, Orocué - Casanare

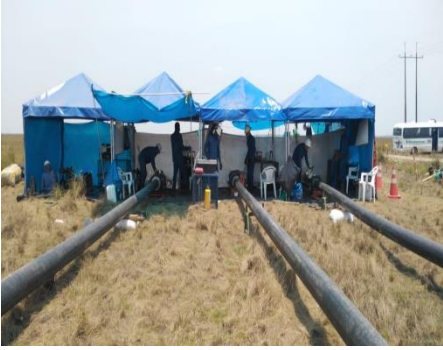
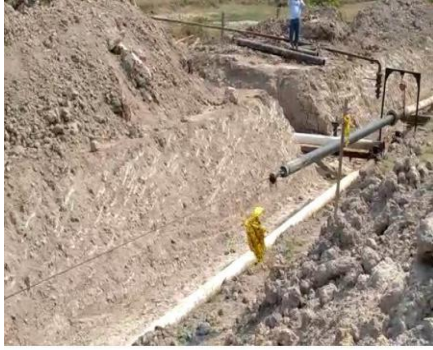
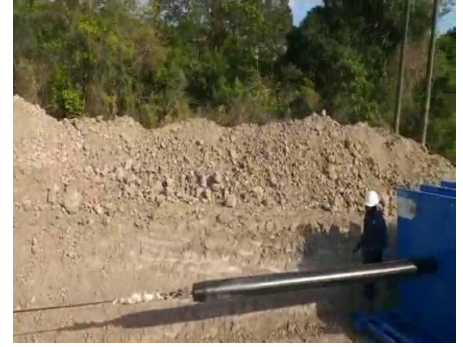
La tubería a rehabilitar acero al carbono de aproximadamente 15 años de uso, la técnica utilizada fue (Tight liner). El liner utilizado fue HDPE 100; se realizaron juntas o soldaduras a tope mediante procedimiento de termofusión y se construyeron lingadas entre 700m y 950m. Se utilizó sistema de halado mediante equipo mecánico e hidráulico (Winch), y equipo reductor de diámetro externo (Roller box). Una vez construidas las lingadas se procede a insertarlas tramo por tramo en la tubería existente. En total se realizaron 35 inserciones.

- **Material de la tubería utilizada:** HDPE 100
- **Fluido transportado:** Crudo
- **Diámetro de la tubería:** 8 pulg.
- **Presión de Operación:** 440 psi
- **Temperatura de operación:** 83°C
- **Longitud total rehabilitada:** 24 Km
- **Número de secciones:** 35 Secciones
- **Tiempo de instalación:** 3 meses
- **Fecha:** enero 20 – abril 15 de 2020

El restablecimiento de las condiciones operacionales del tramo del oleoducto de 8", 24 km de longitud Schedule 20, en Orocué tenía un estimado de 14 meses, sin embargo gracias al uso de la técnica de rehabilitación se ejecutó en 3 meses, siendo un tiempo record y a un bajo costo, lo cual generó ahorros representativos y garantizó en menor tiempo la integridad mecánica y confiabilidad operacional del activo.
